# RAPPORTO TECNICO

n. 211450-2

<b>Commessa TÜV Italia</b> <b>TÜV Italia job n.</b>	211450	<b>Committente</b> <b>Customer</b>	Industrie Polieco – MPB Srl Via E. Mattei, 49 – 25046 Cazzago San Martino (BS)
<b>Oggetto</b> <b>Object</b>	Prove di laboratorio su chiusini in materiale composito <b>“Polieco KIO 400x400 C250”</b> secondo la norma EN 124:1994 e la norma prEN 124:2010 <i>Laboratory tests on composite material gully tops “Polieco KIO 400x400 C250” according to EN 124:1994 and prEN 124:2010</i>

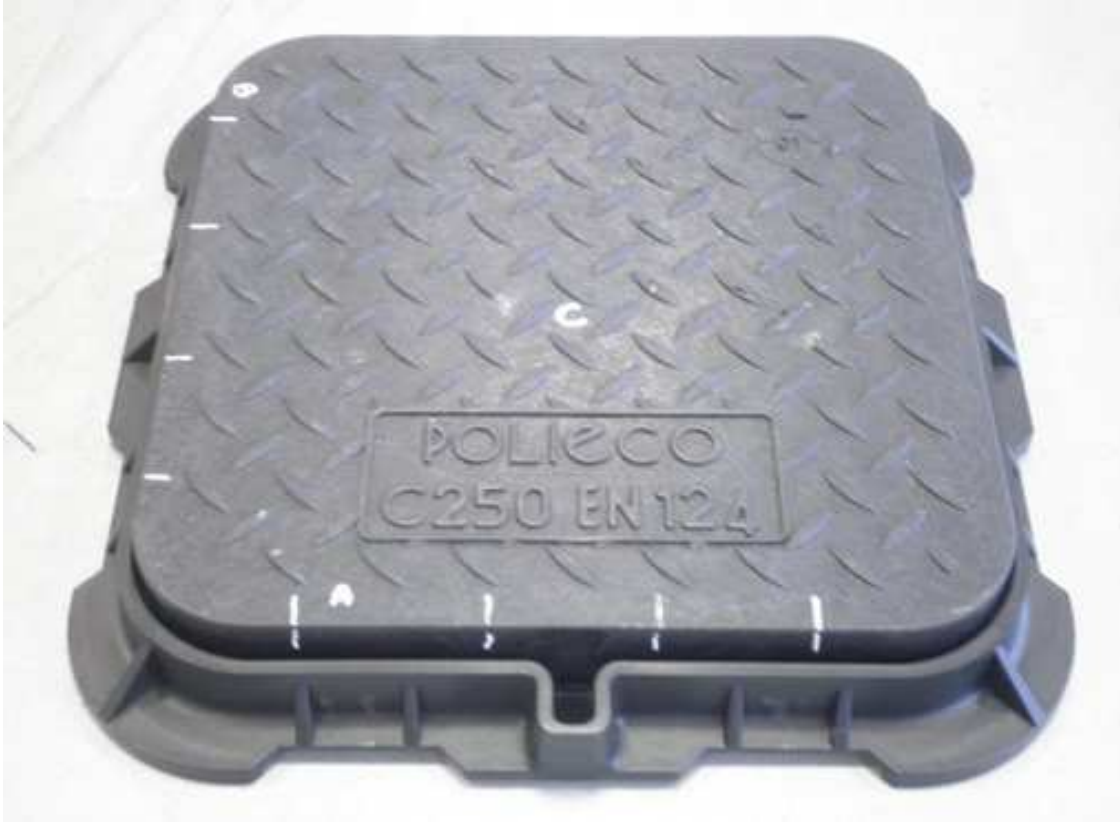
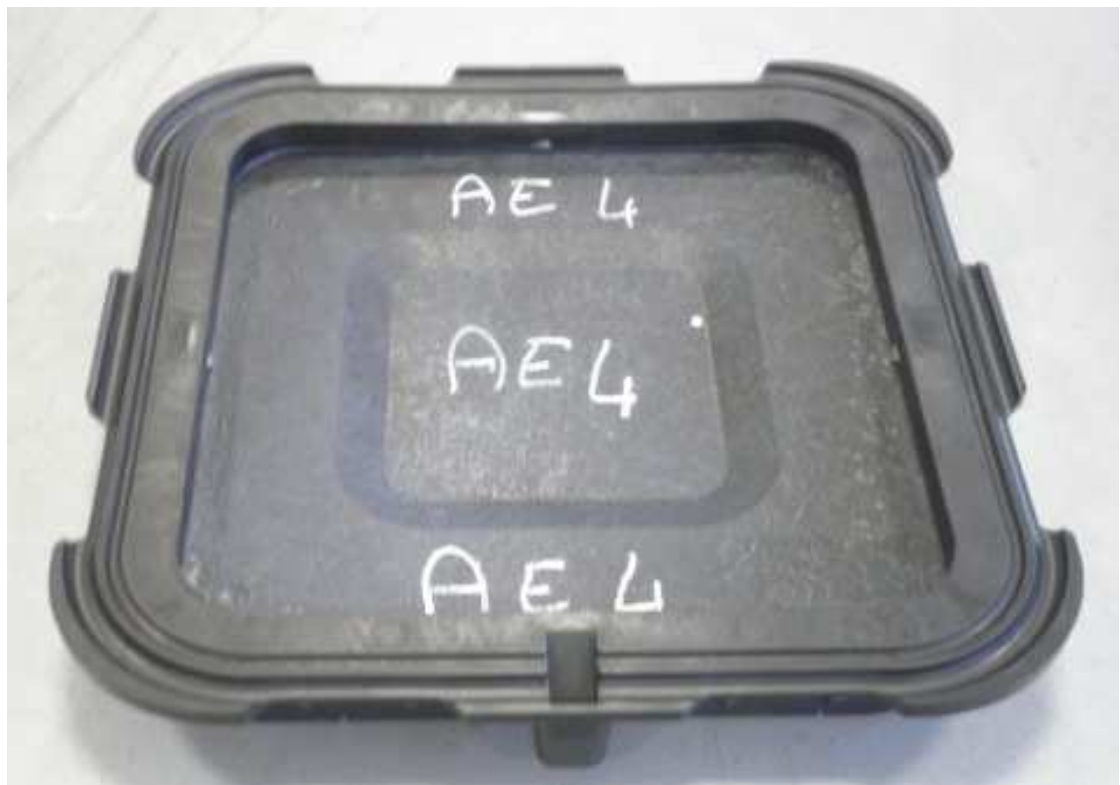
7. Documentazione fotografica / *photographic documentation:*

I campioni sottoposti a prova sono chiusini in materiale composito di dimensioni 400x400 mm, denominati commercialmente "Polieco KIO 400x400 C250".
